**SEBAT - ENR**  
Bureau d'étude thermique

# AUDIT TECHNIQUE VENTILATION

13/03/2025

Notre bureau d'études a été mandaté pour réaliser un audit de l'état des ventilations de la résidence La Dune, située rue Sirocco à La Grande-Motte (34) comptant 57 logements T1 et T2 . L'objectif principal de cette mission est d'évaluer le bon fonctionnement des systèmes de ventilation, d'analyser les causes de l'apparition de moisissures au plafond de certains appartements situés côté nord nord/ouest de la résidence, de vérifier les débits de conformité aux normes en vigueur, et d'identifier les opportunités d'optimisation.

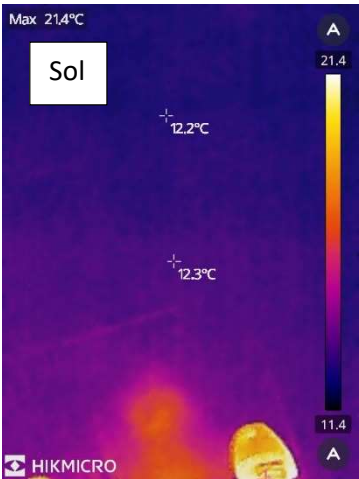
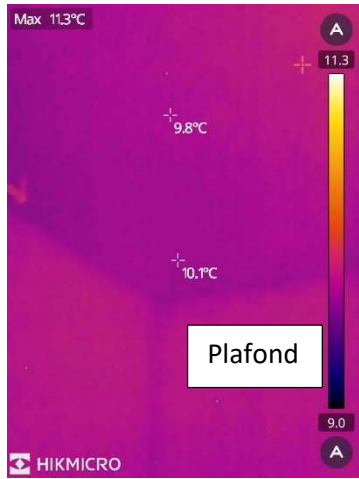
Appartement 309, situé au troisième étage. Lors de notre visite, les volets étaient ouverts. Le plafond de la chambre présentait d'anciennes traces de moisissure qui avaient été nettoyées.

| Relevé de mesures | | | |
|---|---|---|---|
| Température des parois lourde | °C | 12°C<br>9.8°C<br>10.1°C | <div> </div> |

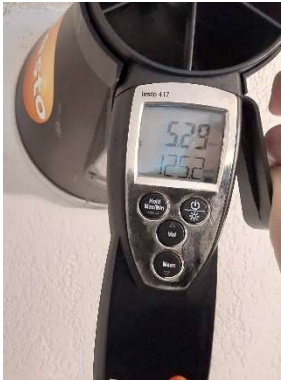
| Relevé de mesures | | | |
|---|---|---|---|
| Débit bouche VMC cuisine | M3/h | 125.2 m3/h | |

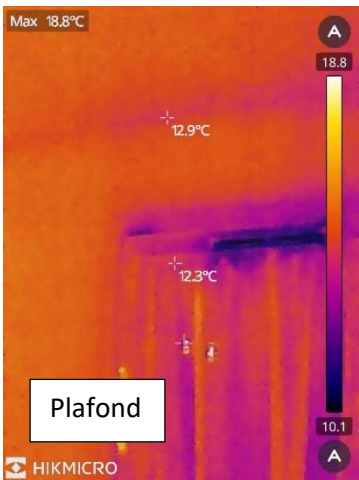
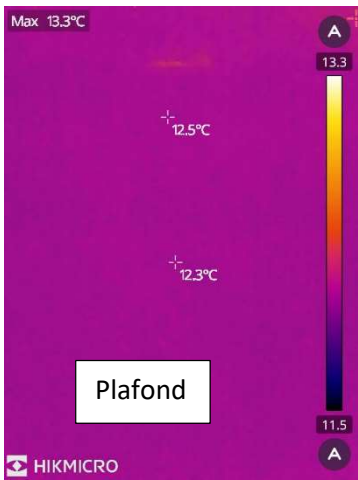
| Relevé de mesures | | | |
|---|---|---|---|
| Température des parois lourde | °C | 12.5°C<br>12.3°C<br>12.9°C | <div> </div> |

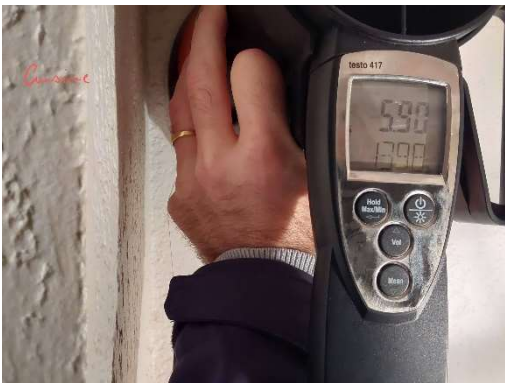
| Relevé de mesures | | | |
|---|---|---|---|
| Débit bouche VMC cuisine | M3/h | 139.8 m3/h | |

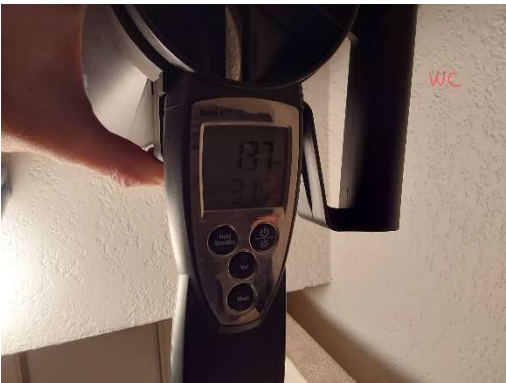
| Débit bouche<br>VMC WC | M3/h | 31.7<br>m3/h | A hand holds a black anemometer against a wall. The digital display shows '31.7' and '31.7'. A red handwritten 'WC' is visible on the wall to the right. |

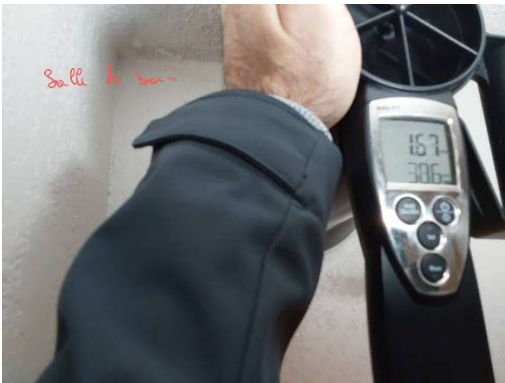
| Débit de bouche<br>SDB | M3/h | 38.6<br>m3/h | A hand holds a black anemometer against a wall. The digital display shows '38.6' and '38.6'. A red handwritten 'Salle de bain' is visible on the wall to the left. |

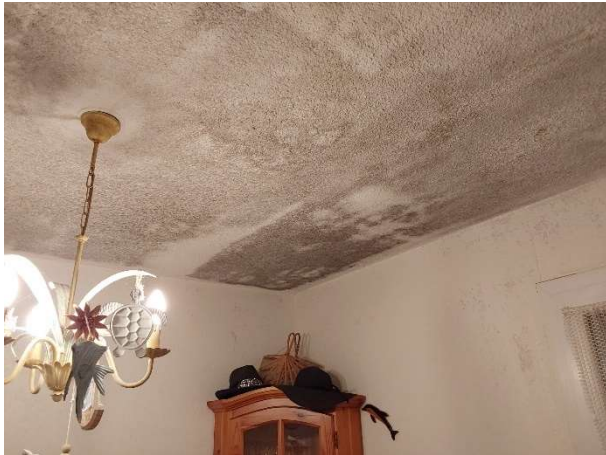
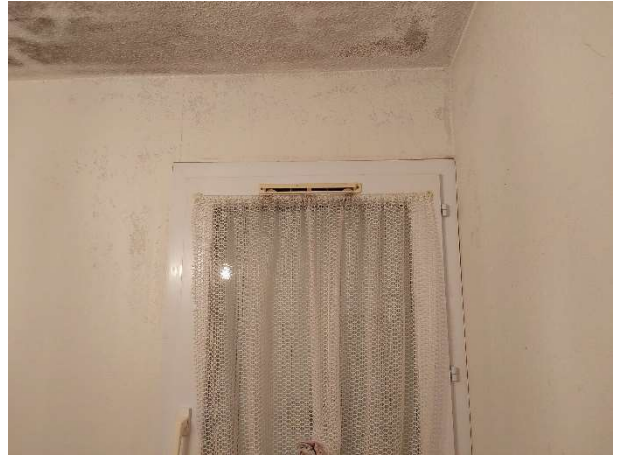
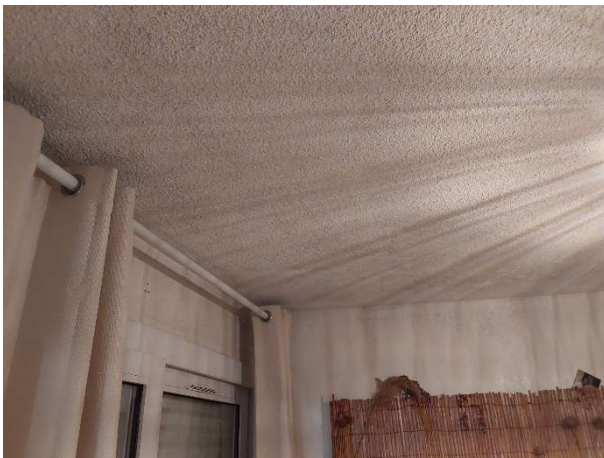
### État d'avancement des moisissures dans la chambre de l'appartement

La moisissure est principalement concentrée dans la chambre, avec une présence plus légère dans le salon.

Lors de notre entrée dans l'appartement, une forte odeur d'humidité était perceptible, malgré la présence d'une VMC performante.

Notre première analyse s'oriente vers une infiltration d'eau, probablement provenant du balcon situé au-dessus, se diffusant dans la dalle. Une fuite de plomberie reste également une hypothèse à vérifier.

L'appartement n° 210 est particulièrement impacté par la moisissure au plafond, qui ne semble pas être uniquement due à l'humidité de l'air, mais probablement à une infiltration d'eau provenant du balcon du dessus. Des investigations sont à mener pour identifier l'origine de cette infiltration.

- **Appartement 210 :** Le niveau de dégradation est significativement plus important, et l'hypothèse du seul pont thermique semble insuffisante pour expliquer l'étendue des dégâts. Cette situation pourrait résulter d'une infiltration d'eau au niveau du balcon supérieur, l'humidité s'infiltrant dans le plafond et provoquant la formation de moisissures. Une inspection approfondie de l'étanchéité des balcons et de l'état des revêtements extérieurs serait recommandée afin de confirmer cette hypothèse.

- **Contrôler l'étanchéité du balcon au-dessus de l'appartement 210**
  - Une investigation approfondie doit être menée pour détecter d'éventuelles infiltrations d'eau. Si des défauts d'étanchéité sont constatés, des travaux de réfection devront être engagés afin de supprimer définitivement les sources d'humidité.

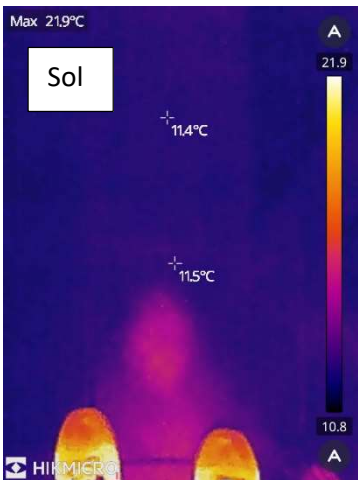
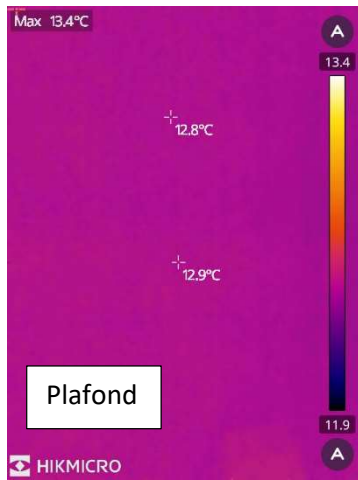
| Relevé de mesures | | | |
|---|---|---|---|
| Température des parois lourde | °C | 12.8°C<br>12.9°C<br>11.4°C<br>11.5°C | <div> </div> |

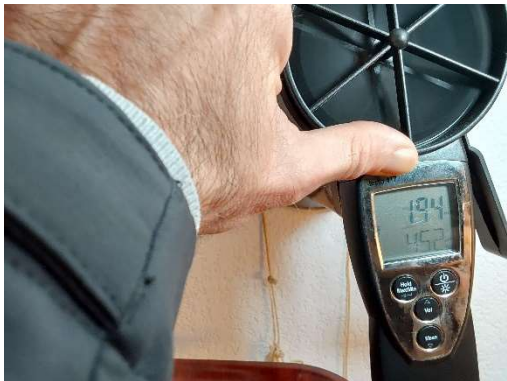
| Relevé de mesures | | | |
|---|---|---|---|
| Débit bouche VMC cuisine | M3/h | 45.2 m3/h | |

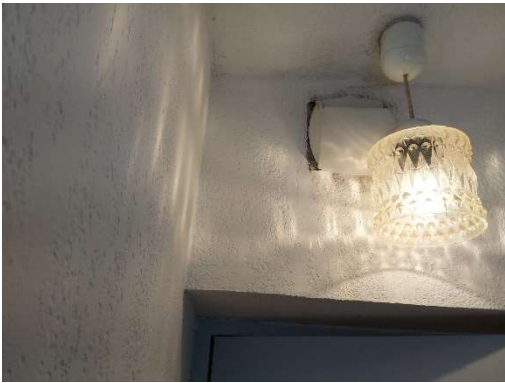
| Bouche VMC<br>WC | M3/h | Non<br>contrôlé<br>car<br>inaccessible<br>présence<br>de débit<br>mais faible | |

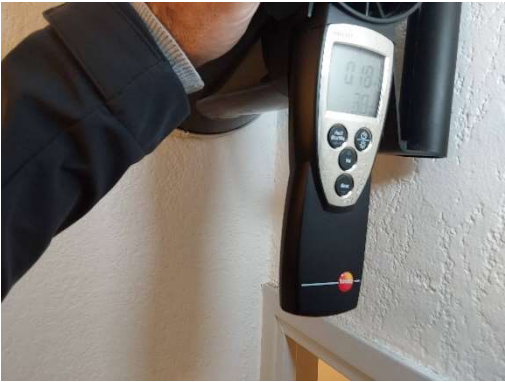
| Bouche VMC<br>SDB | M3/h | 3.8 m3/h<br>débit très<br>faible<br>suspections<br>de réseau<br>bouché ou<br>déconnecté | |

Le débit de la VMC relevé est très supérieur aux recommandations, qui sont de 50 m<sup>3</sup>/h en période d'inoccupation, à l'exception de l'appartement n° 11, où les débits sont très faibles dans la salle de bain et les WC. De plus, la bouche de la cuisine est d'origine et encrassée. Dans l'ensemble, les appartements sont bien ventilés, mais il est nécessaire de contrôler l'état du réseau de ventilation de l'appartement n° 11.

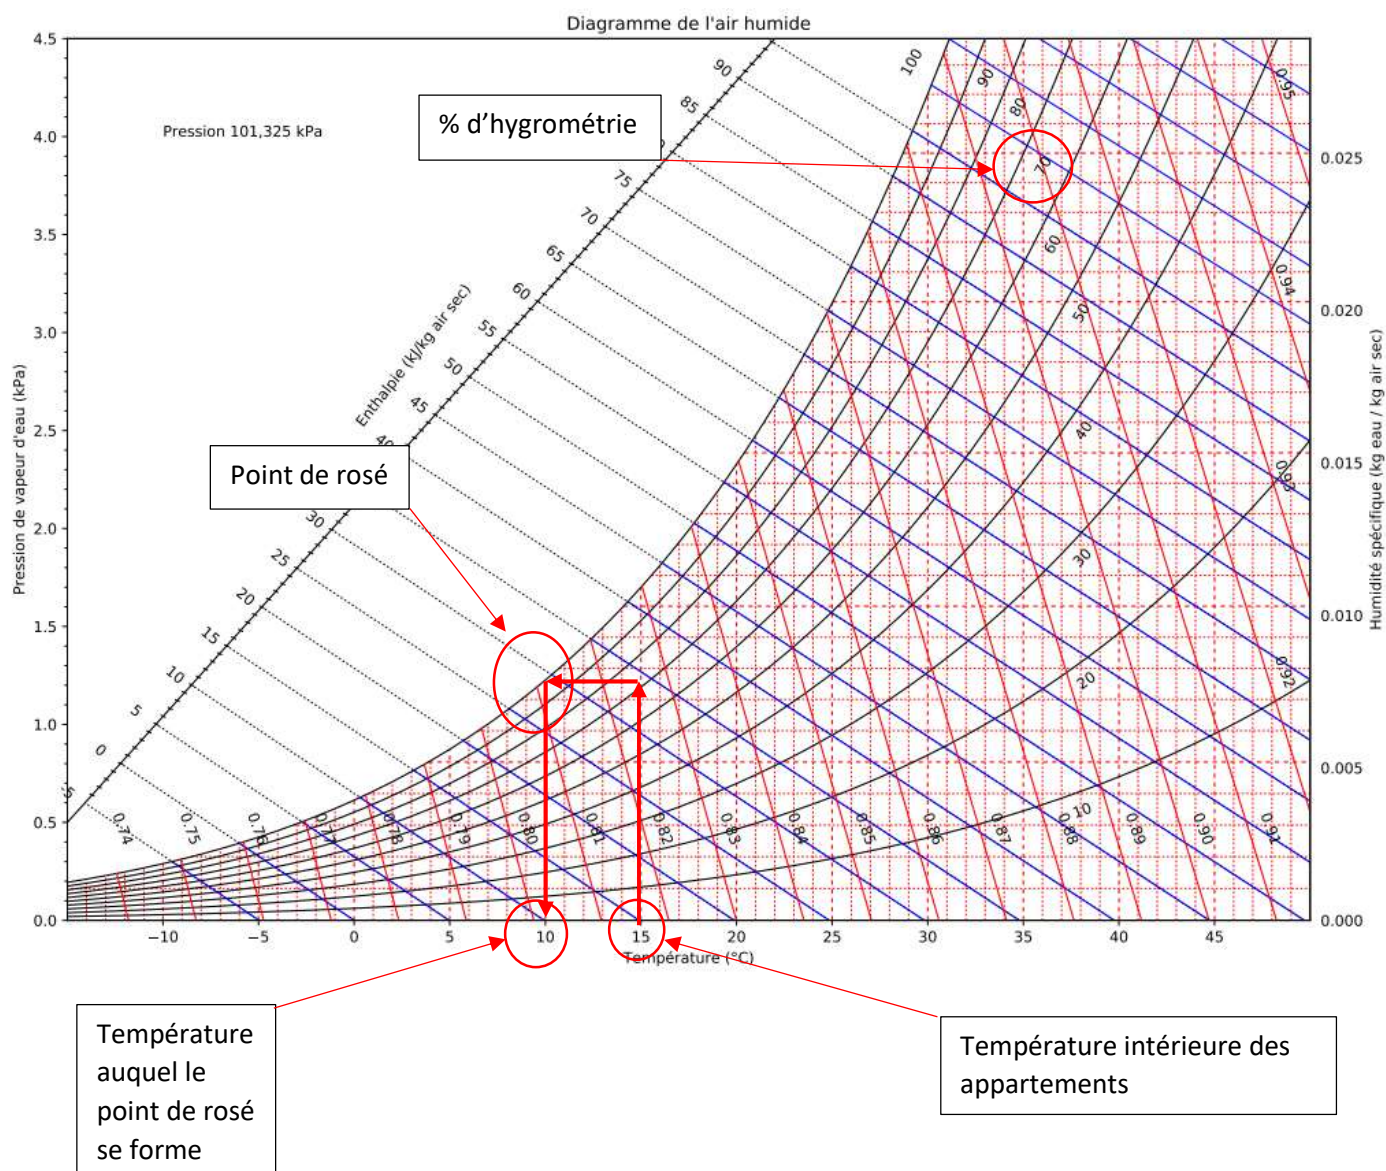
Dans le cas de conditions météorologiques venant du sud, nous avons considéré un taux d'humidité relative pouvant aller jusqu'à 72 %. Selon le diagramme, le point de rosée (**température à laquelle la vapeur d'eau contenue dans l'air commence à se condenser en liquide**) est atteint à 10°C.

Cela signifie que si des surfaces ou des parois atteignent cette température ou une température inférieure, des phénomènes de condensation peuvent apparaître. À terme, cela pourrait favoriser le développement de moisissures, avec des ponts thermiques.

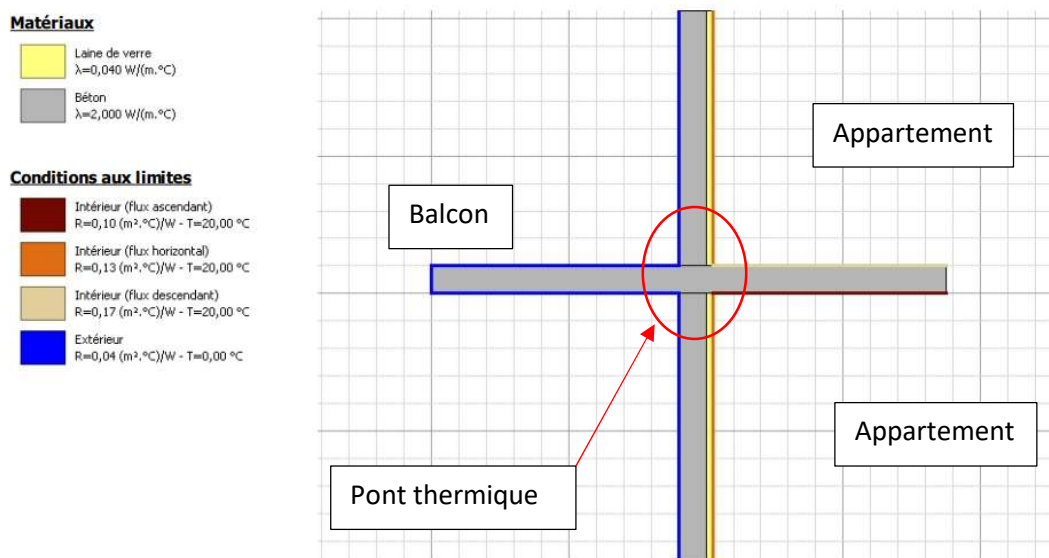
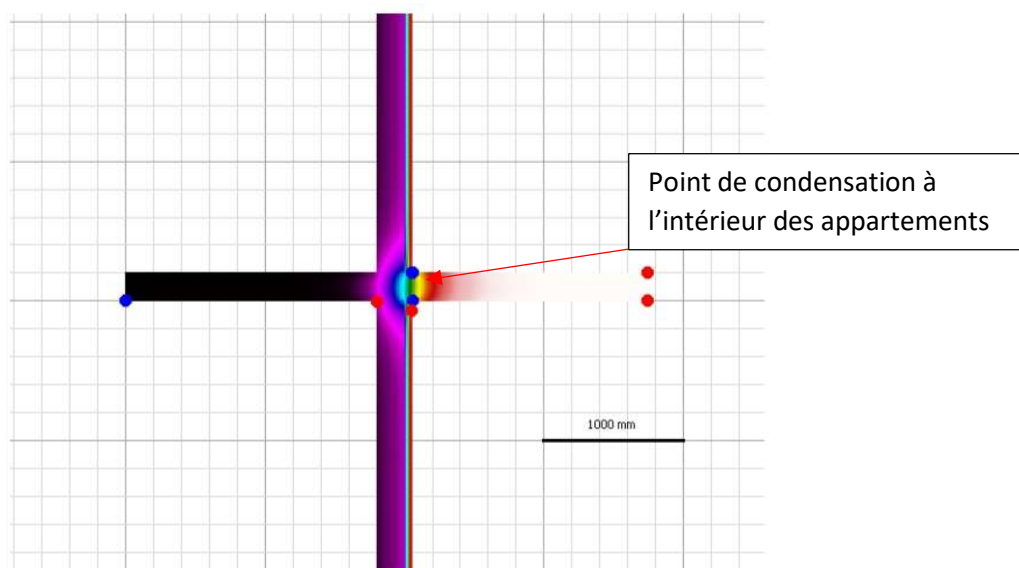
La modélisation réalisée confirme la présence d'un pont thermique localisé dans la zone représentée par les couleurs jaune et bleu ciel. Cette zone indique une différence de température significative, propice à des pertes de chaleur et potentiellement à la formation de condensation si la température atteint le point de rosée.

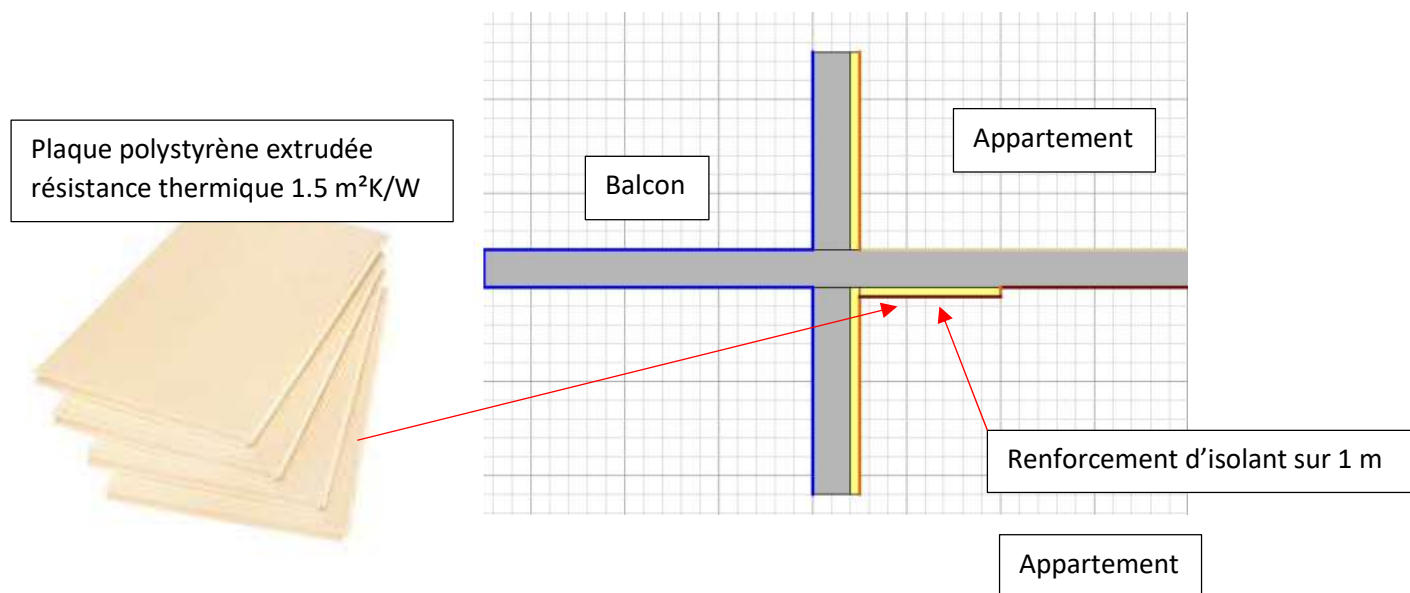
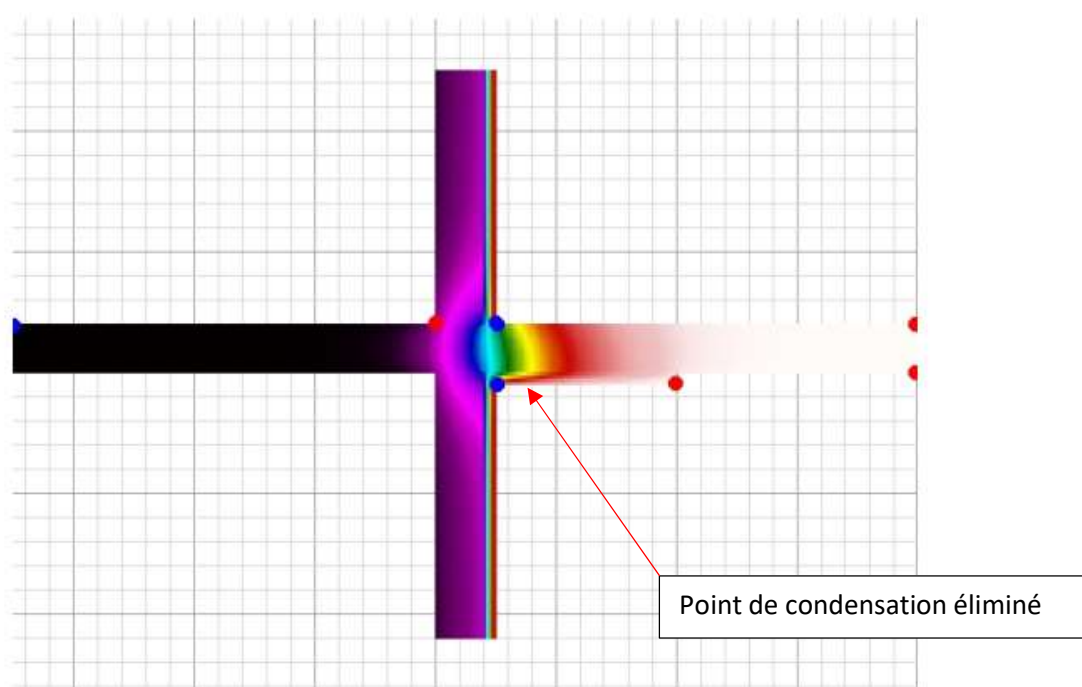
Nous proposons d'isoler le pont thermique du balcon par l'installation de plaques en polystyrène extrudé de 5 cm, fixées au plafond. L'image thermique montre que le pont thermique est contenu par l'isolant.

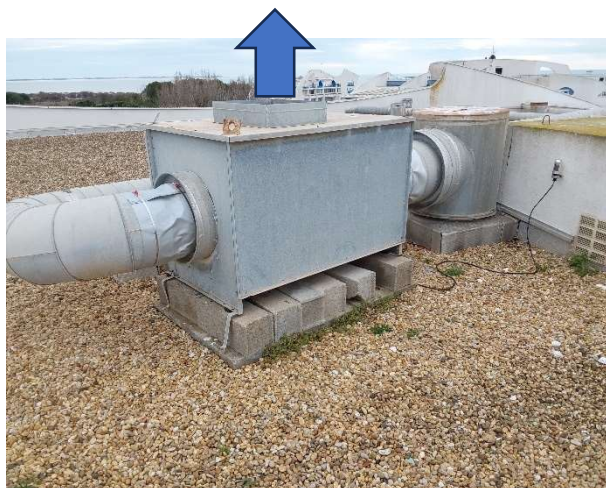
Nous avons contrôlé l'état des réseaux de VMC et du caisson en toiture terrasse. La plaque signalétique du caisson n'est plus lisible, Il nous a donc fallu mesurer le débit du caisson. Nous avons mesuré de débit depuis le rejet du caisson suivant la méthode de calcul de la vitesse moyenne de l'air rejeté et sa section, nous obtenons un débit de 6 285 m<sup>3</sup>/h d'extraction.

Débit 6 285 m<sup>3</sup>/h

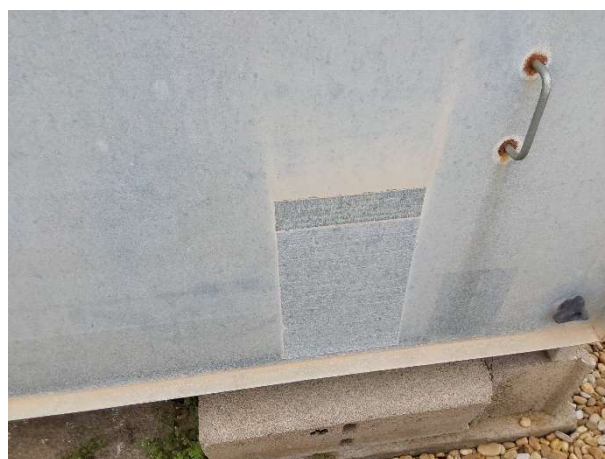
Plaque signalétique illisible

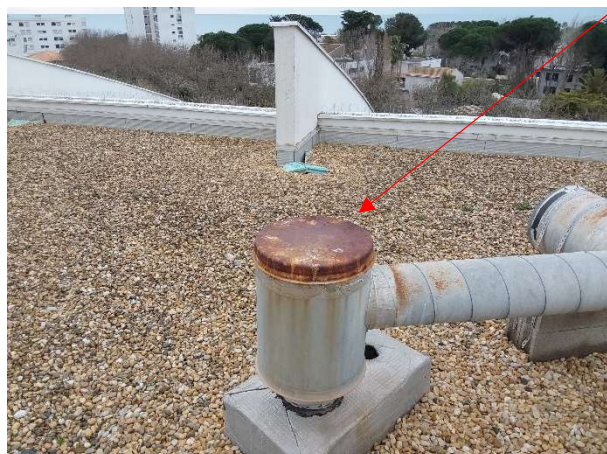
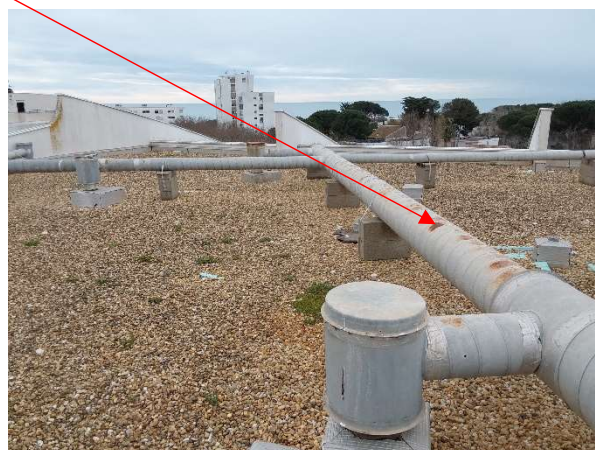
Corrosion des gaines

Le caisson et l'ensemble du réseau sont en état de fonctionnement et ne présente pas de fuites apparentes. Nous recommandons d'appliquer une protection anti rouille sur les zones de corrosions
