**SEBAT - ENR**  
Bureau d'étude thermique

# AUDIT TECHNIQUE VENTILATION

13/03/2025

Notre bureau d'études a été mandaté pour réaliser un audit de l'état des ventilations de la résidence La Dune, située rue Sirocco à La Grande-Motte (34) comptant 57 logements T1 et T2 . L'objectif principal de cette mission est d'évaluer le bon fonctionnement des systèmes de ventilation, d'analyser les causes de l'apparition de moisissures au plafond de certains appartements situés côté nord nord/ouest de la résidence, de vérifier les débits de conformité aux normes en vigueur, et d'identifier les opportunités d'optimisation.

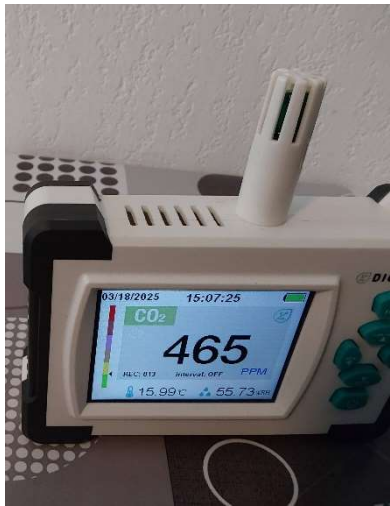
Appartement 309, situé au troisième étage. Lors de notre visite, les volets étaient ouverts. Le plafond de la chambre présentait d'anciennes traces de moisissure qui avaient été nettoyées.

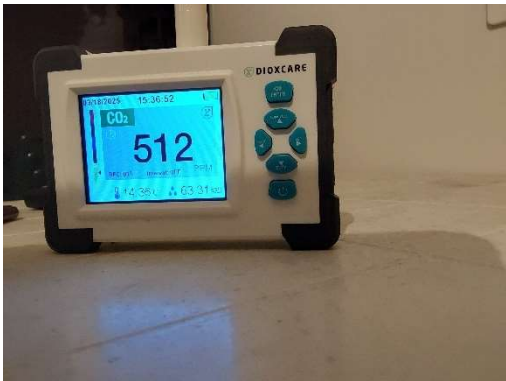
Appartement 210, situé au deuxième étage. Lors de notre visite, les volets étaient fermés. Le plafond de la chambre présente de forte moisissure.

La moisissure est principalement concentrée dans la chambre, avec une présence plus légère dans le salon.

Lors de notre entrée dans l'appartement, une forte odeur d'humidité était perceptible, malgré la présence d'une VMC performante.

Notre première analyse s'oriente vers une infiltration d'eau, probablement provenant du balcon situé au-dessus, se diffusant dans la dalle. Une fuite de plomberie reste également une hypothèse à vérifier.

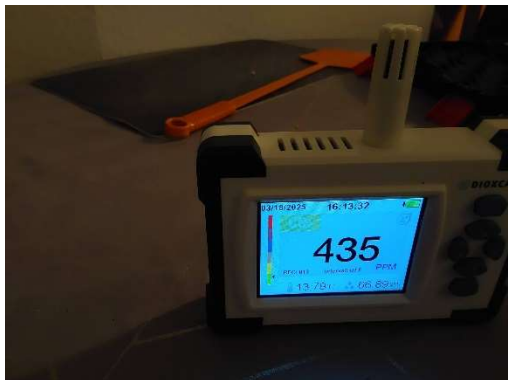
Nous constatons que les appartements ne sont pas chauffés, avec une température intérieure relevée de 16°C. Le taux d'humidité est relativement élevé, généralement compris entre 55 % et 60 %, ce qui peut favoriser le développement de condensation en présence de parois froides.
